**GAL "ESCARTONS E VALLI VALDESI"**

**Riqualificazione del patrimonio edilizio e dei beni culturali**  
**Misura 19 PSR Regione Piemonte 2014-2020**  
**Operazione 7.6.3**

## **Riuso e progetto ambiti di fondovalle**

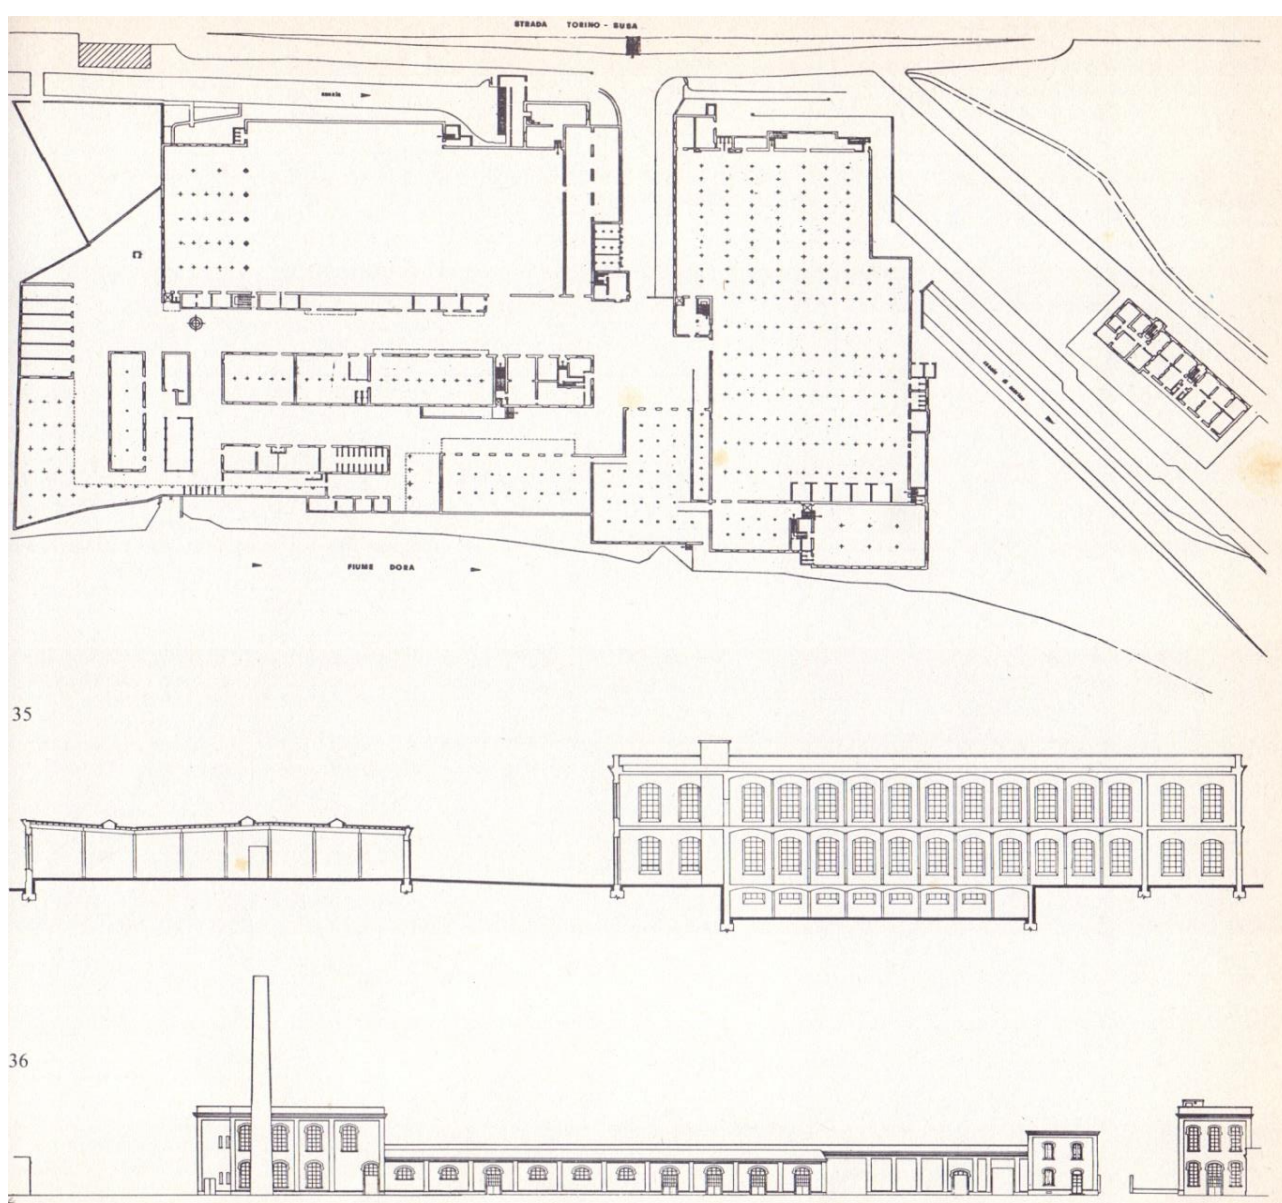
Schema d'impianto del Cottonificio Wild & Abegg, Chianocco

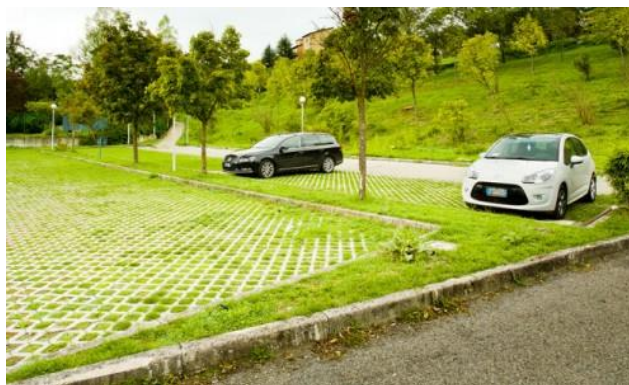
Esempio di parcheggio drenante

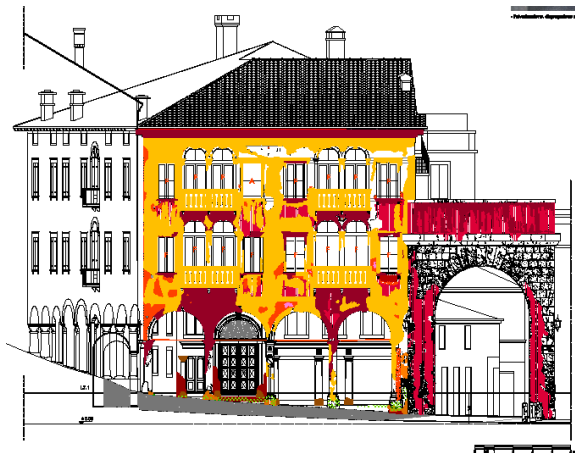
Tra le modalità di indagine non distruttive vale la pena di ricordare le indagini termografiche, molto utili per la caratterizzazione della massa termica degli edifici storici ed in grado di segnalare "visivamente" le aree di degrado superficiale e di rilevare le discontinuità termiche.

Indagine termografica su immobile storico.

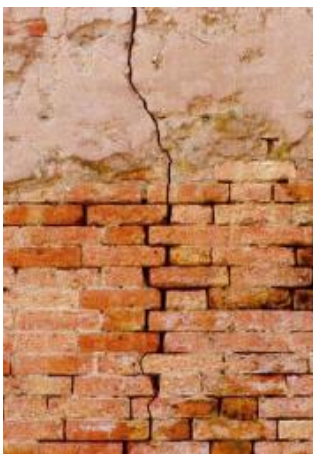
Esempio di paramento murario lesionato. Esempificazione schematica prima e dopo l'intervento

Le operazioni da seguire sono la scucitura della parte di muratura localmente lesionata utilizzando mezzi esclusivamente manuali senza l'utilizzo di utensili meccanici, il lavaggio del paramento con acqua a bassa pressione, la ricostruzione dei conci murari precedentemente rimossi e la sostituzione degli stessi utilizzando materiali analoghi agli originari, per cui mattoni pieni o pietra e fissaggio a malta. Bisogna avere particolare cura all'ammorsamento su entrambi i lati alla vecchia muratura anche con l'impiego forzato di cunei; qualora l'area da trattare sia di dimensioni importanti, si devono prevedere opere provvisorie di puntellamento.
